## R154.13S

### RECOMENDAÇÕES DE MONTAGEM E DESMONTAGEM

#### IDENTIFICAÇÃO DO KIT NTN R154.13S

#### KIT ROLAMENTO DE RODA

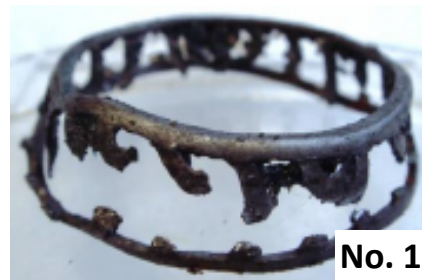
No. 1

#### Sobre aperto da porca

Isso eleva a temperatura no interior do rolamento, rompe o filme de graxa entre as pistas, os rolos e causa escamações nas pistas. Como consequência o rolamento trava, levando a gaiola a se romper (nº1) e destrói o rolamento.

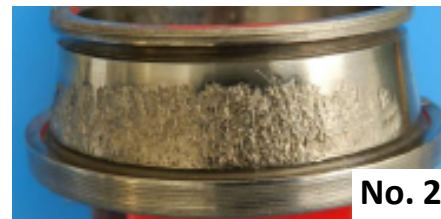
No. 2

#### Operação com uma ponta de eixo torta

Esse problema pode ocorrer em função do desgaste ou do aperto excessivo da porca. Como consequência o assento dos anéis internos na ponta de eixo muda e isso leva a um processo de escamação das pistas (nº2) e a falha do rolamento.

É essencial inspecionar a ponta de eixo e substituir este componente se estiver torto ou danificado, caso contrário isso levará a uma falha prematura do Rolamento recém-montado.

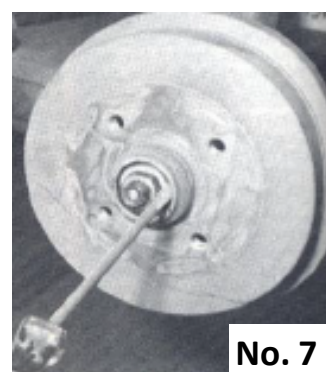
A folga pode ser verificada com o auxílio de um relógio comparador (cerca de 0,01 a 0,02 mm – nº7).

**Ao apertar a porca, gire o tambor para que os rolos assentem nas pistas do rolamento**

Aperte a porca cuidadosamente com o auxílio de um torquímetro.

Torque de aperto: **110Nm**

Uma vez apertado a **110Nm**, afrouxe ligeiramente a porca até que você possa mover radialmente a arruela com seus dedos (ou com uma chave de fenda). Isso fornecerá aos rolamentos a folga correta.
